最近の竜巻による建築物の被害

Recent Tornado Damage to Buildings

奥田 泰雄*1

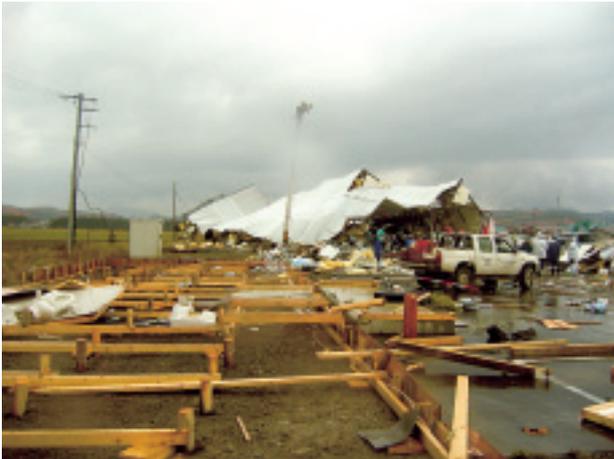
写真-1 飛散した工事事務所 (国土交通省北海道開発局撮影)

F2, F3クラスの竜巻の直撃を受けると、軽量であり堅牢ではない建築物は倒壊し吹き飛ばされる。写真-1, 2は2006年の佐呂間竜巻の直撃によって倒壊・飛散した工事事務所である。現場には3棟の仮設事務所があったが、1棟が吹き飛ばされ1棟が倒壊し、9名の死者を出した。隣接して建っていた残りの1棟はほとんど無傷の状態が残っていた。工事事務所敷地内では、工事中重機が転倒しトラックや乗用車も数十mも吹き飛ばされている。仮設事務所は木ぐいと土台が羽子板プレートや鋸(かすがい)で結合されていたが、ほとんど抵抗するまでもなく仮設事務所が吹き飛ばされていた。写真-3は佐呂間竜巻の直撃によって吹き飛ばされた住宅の跡である。基礎と土台、床版を残して上部建築物が全て吹き飛ばされた。

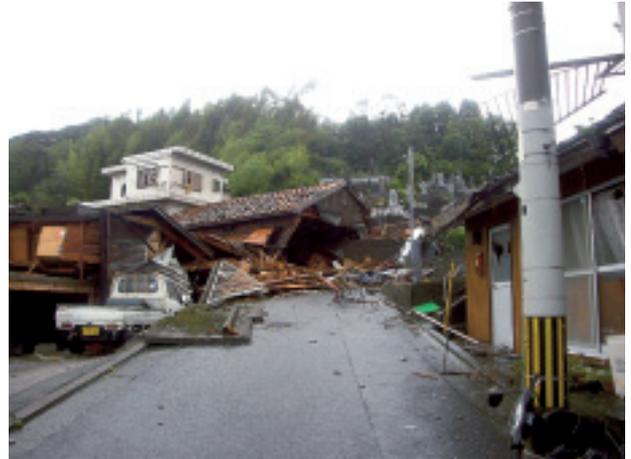
写真-4 倒壊した木造住宅 (延岡市撮影)

写真-4, 5は2006年の延岡竜巻の直撃によって倒壊した木造建築物である。写真-5の中央の木造倉庫は押し潰されたように倒壊しているが、写真下方の住家の被害は比較的軽微である。このように竜巻被害の境界は非常に明確

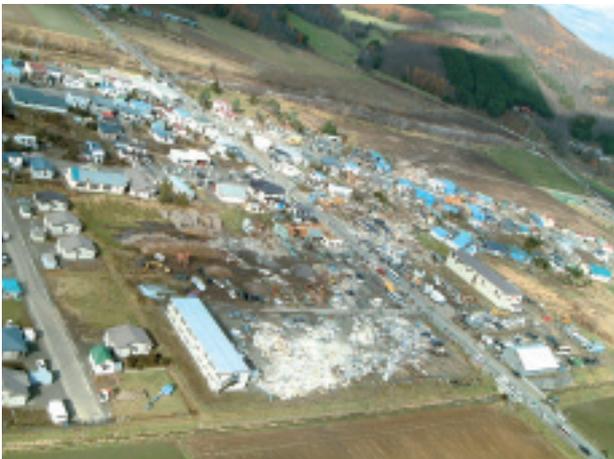
写真-2 工事事務所の被害 (防衛大学校小林文明氏撮影)

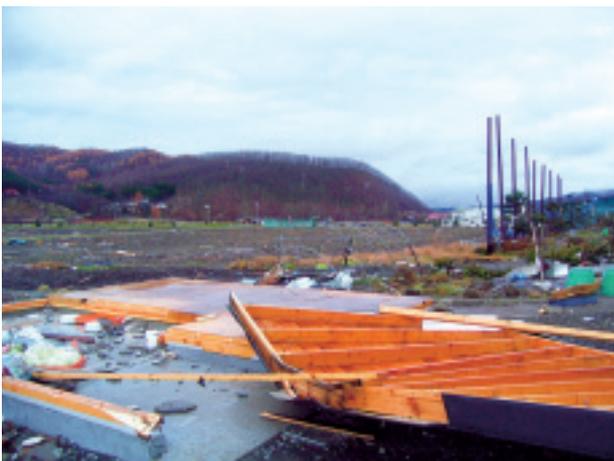
写真-3 飛散した店舗住宅 (国土交通省北海道開発局撮影)

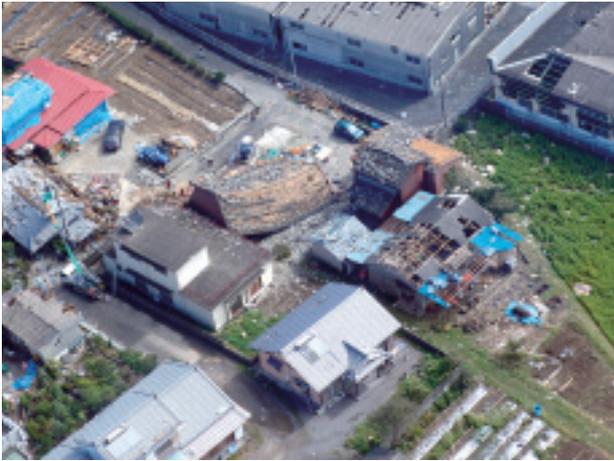
写真-5 倒壊した木造住宅（宮崎県撮影）

であり、竜巻経路上の建築物等は大きな被害を受けるが、経路から少しでも離れた建築物はほとんど被害を受けないことがある。写真-6は佐呂間竜巻で折損した交通標識であり、さまざまな飛来物が鉄柱に巻きついている。

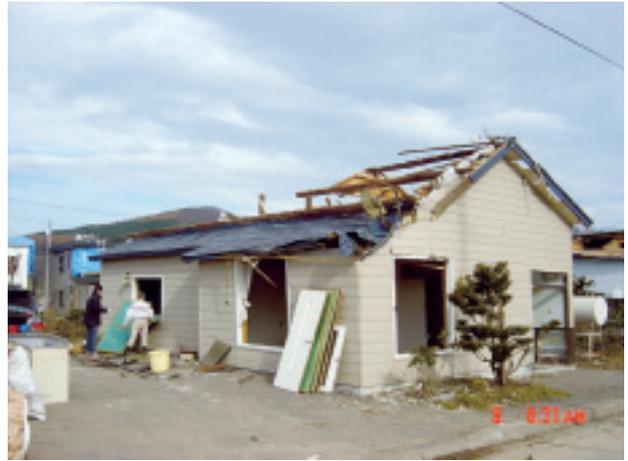
写真-8 屋根小屋組の飛散

写真-7, 8は佐呂間竜巻での木造の住宅や作業事務所の被害で、屋根の半分くらいが崩壊し飛散している。風が吹くと屋根面には上向きの風圧力が作用するが、外壁や窓ガラスの破損により開口部ができると、そこから風が

侵入し屋根を内側から押し上げる力が発生する。それらの合力によって屋根全体が吹き飛ばされることがある。

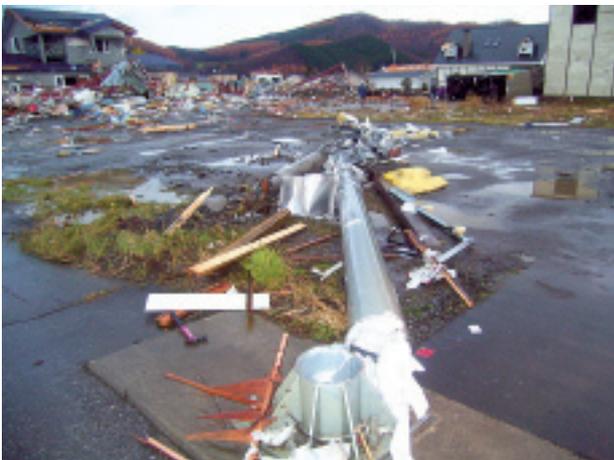
写真-6 折損した交通標識（国土交通省北海道開発局撮影）

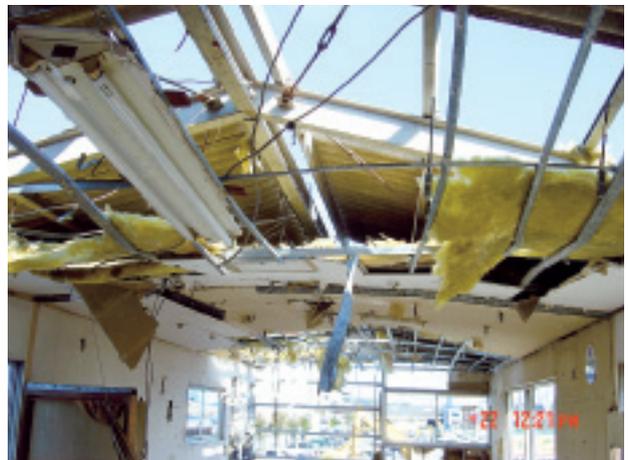
写真-9 屋根葺き材と屋根下地の飛散・外壁の破壊

写真-9は延岡竜巻の被害で、屋根葺き材と屋根下地がはく離している。写真-10は延岡竜巻による大型量販店の被害で、鋼板製折板屋根がはく離した。ここでは出入口のサッシが室内側に倒壊する被害も出ている。屋根のはく離により竜巻中心の低圧が室内に伝わったため室内圧が急激に低下し、出入口サッシを内側に倒したものと考えられる。写真-11も平葺き鋼板製屋根の被害であるが、野地板までのはく離している。写真-12はRC造の屋上に架けたアスファルトシングル葺き屋根の被害で、野地板と共にはく離している。写真-13は谷筋の木造住家の屋根被害で、写真中央の住家は屋根瓦と野地板が剥離している。

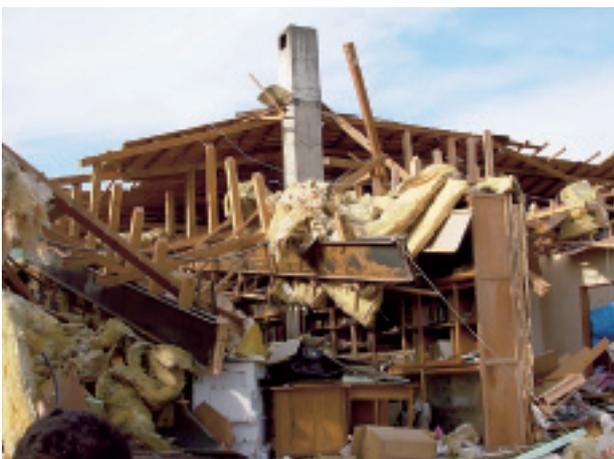
写真-7 屋根小屋組・構造骨組みの飛散

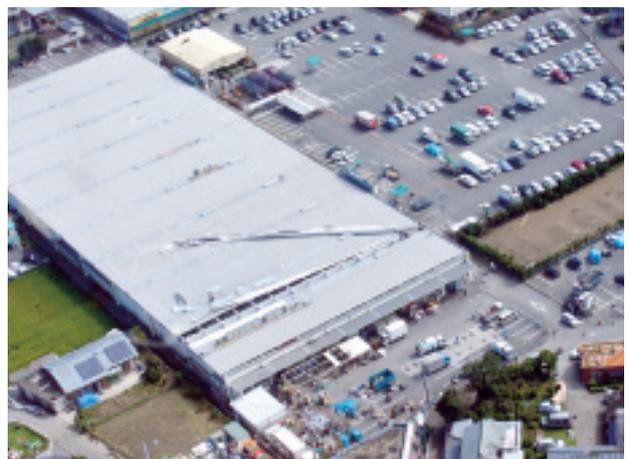
写真-10 折板屋根のはく離（宮崎県撮影）

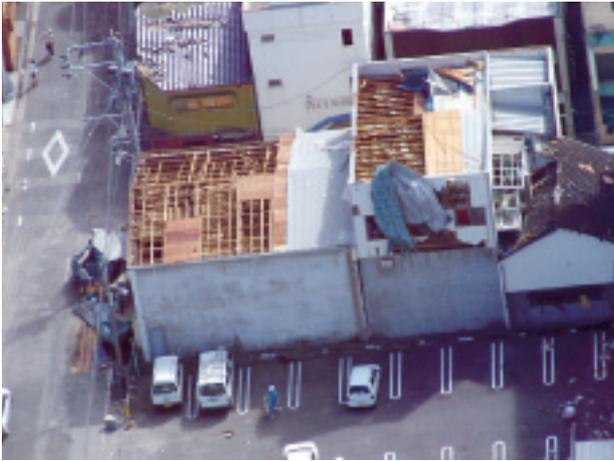
写真-11 鋼板製屋根のはく離（宮崎県撮影）

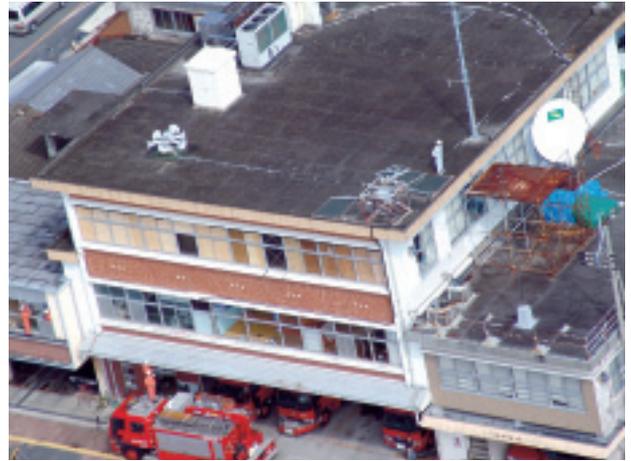
写真-14 消防本部の窓ガラスの破損（宮崎県撮影）

写真-14は延岡市の消防本部（RC造）の被害で、竜巻

の直撃により2, 3階の南面の窓ガラスが全て割れてしまい、室内が使用できなくなってしまった。このため被災後の応急復旧時に消防本部が機能しなかったとのことである。防災拠点になるような建築物は一般の建築物よりも重要度が高いため、竜巻等の突風についても考慮した耐風設計が望まれる。

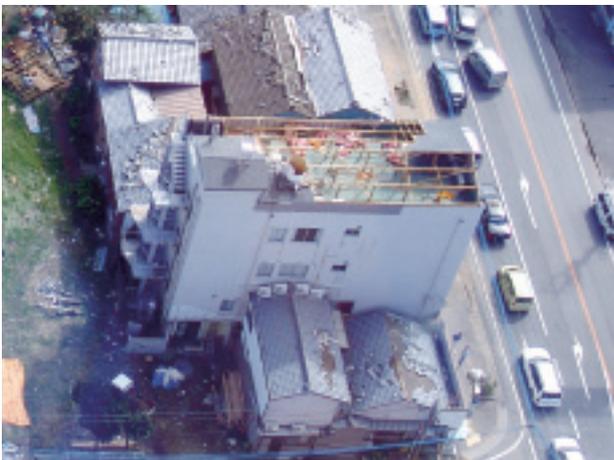
写真-12 アスファルトシングル屋根のはく離（宮崎県撮影）

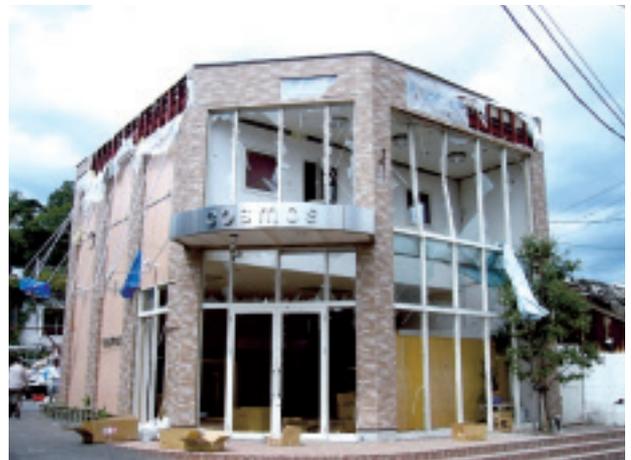
写真-15 外壁のはく離と窓ガラスの破損

写真-15は鉄骨造店舗の被害で、外壁仕上げの一部がはく離し、窓ガラスは全て割れてサッシが湾曲している。このような場合には、外装材だけでなく内装材、建具等にも被害が発生している。また、台風等で外装材が破損した場合には、雨水の浸入により内装材や断熱材等が吸水し、交換しなければならなくなることもある。

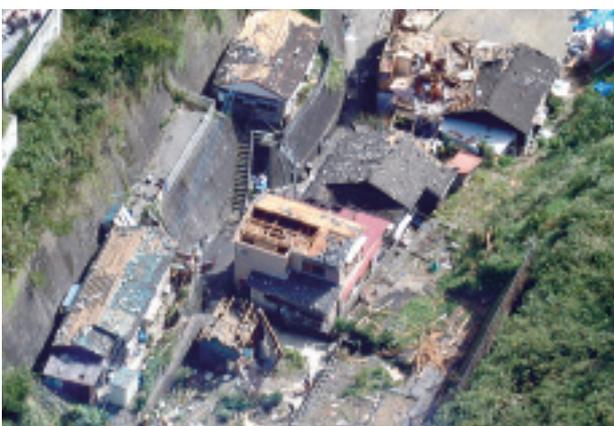
写真-13 谷筋の住家の屋根の被害（宮崎県撮影）

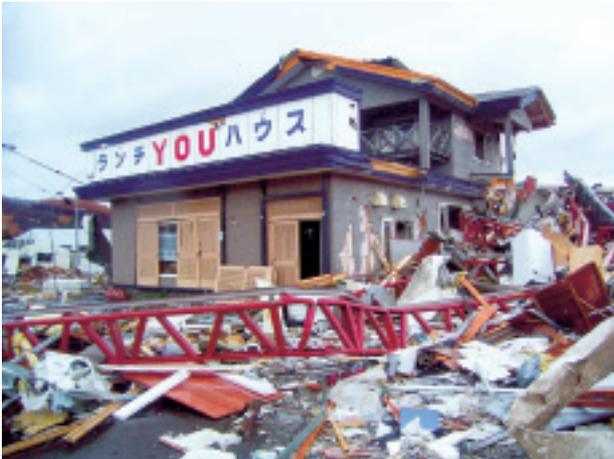
写真-16 さまざまな飛来物（国土交通省北海道開発局撮影）

外壁や窓ガラスは竜巻の風力だけで損傷するわけではない。竜巻ではさまざまなものが飛来物として外壁や屋根に衝突する。写真-16は佐呂間竜巻の飛来物で、屋根葺き材、倉庫の構造骨組み、外壁パネル、内装材、家具等さまざまなものがある。竜巻では無数の飛来物が外壁に衝突する（写真-17）。また飛散した角材が住家の外壁に突き刺さることもある（写真-18）。写真-19は写真-18の住家の室内の様子で、角材が室内まで貫通している。

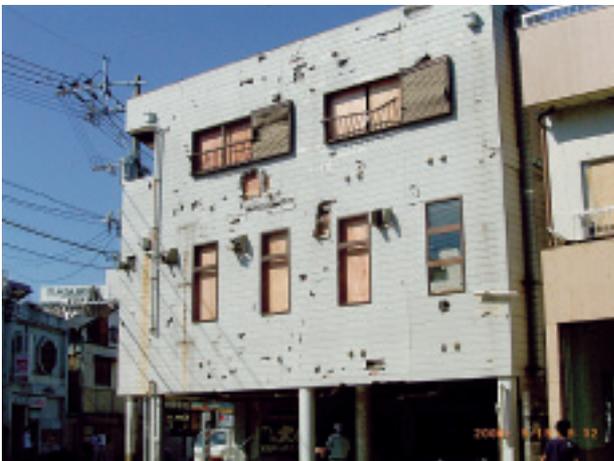
写真-17 飛来物の衝突痕と貫通痕（東京工芸大学松井正宏氏撮影）

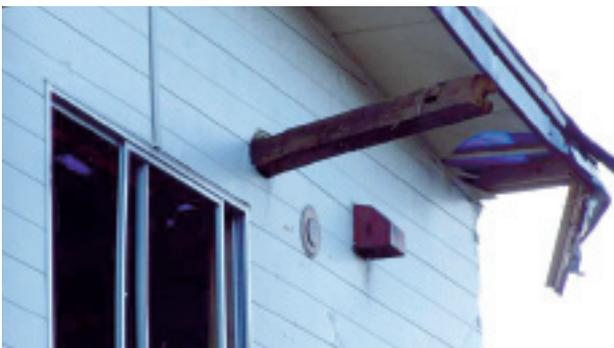
写真-18 角材の貫通（東京工芸大学松井正宏氏撮影）
