最近の竜巻による建築物の被害

Recent Tornado Damage to Buildings

奥田 泰雄*1

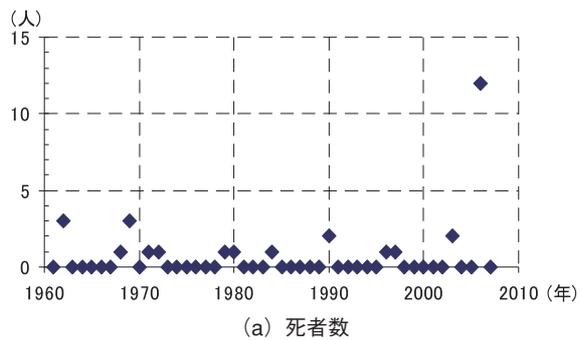
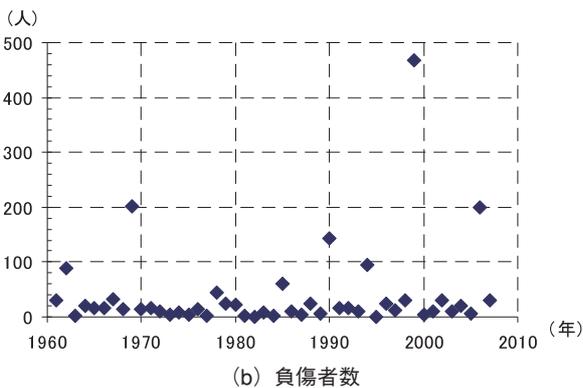
図-3 竜巻等による人的被害 (気象庁¹⁾)

図-3は気象庁がまとめた竜巻等の突風による人的被害である¹⁾。死者数は、2006年まで年間0~2名で年平均約0.4人あったが、2006年には延岡竜巻と佐呂間竜巻により12名が亡くなった。負傷者数は1969年、1990年、1999年、2006年を除くと年間100名以下であり、年平均20名程度であった。1969年、1990年、1999年、2006年にはF2クラ

ス以上の竜巻が愛知県豊橋市、千葉県茂原市、宮崎県延岡市等の都市を縦断し、200~500名の負傷者を出した。2006年の延岡竜巻と佐呂間竜巻による死者数が突出しているが、竜巻は場合によっては甚大な人的被害を及ぼすことを我々に再認識させた。

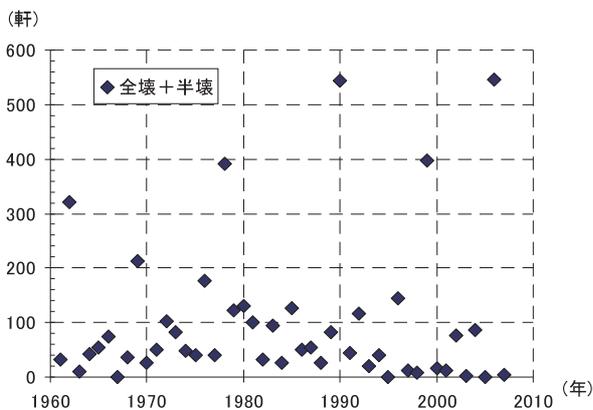
図-4 竜巻等による建築物の被害 (気象庁¹⁾)

図-4は竜巻等の突風による建築物の全壊+半壊数である¹⁾。1962年、1969年、1978年、1990年、1999年、2006年が多く、ほぼ10年周期で全壊及び半壊の被害が多く発生している。これらの年ではそれぞれF2クラス以上の竜巻等の突風が発生している。
